# 보야만 하는 BIM

Data, Python with AI

주택건축BIM팀 홍성무 책임

2025.09

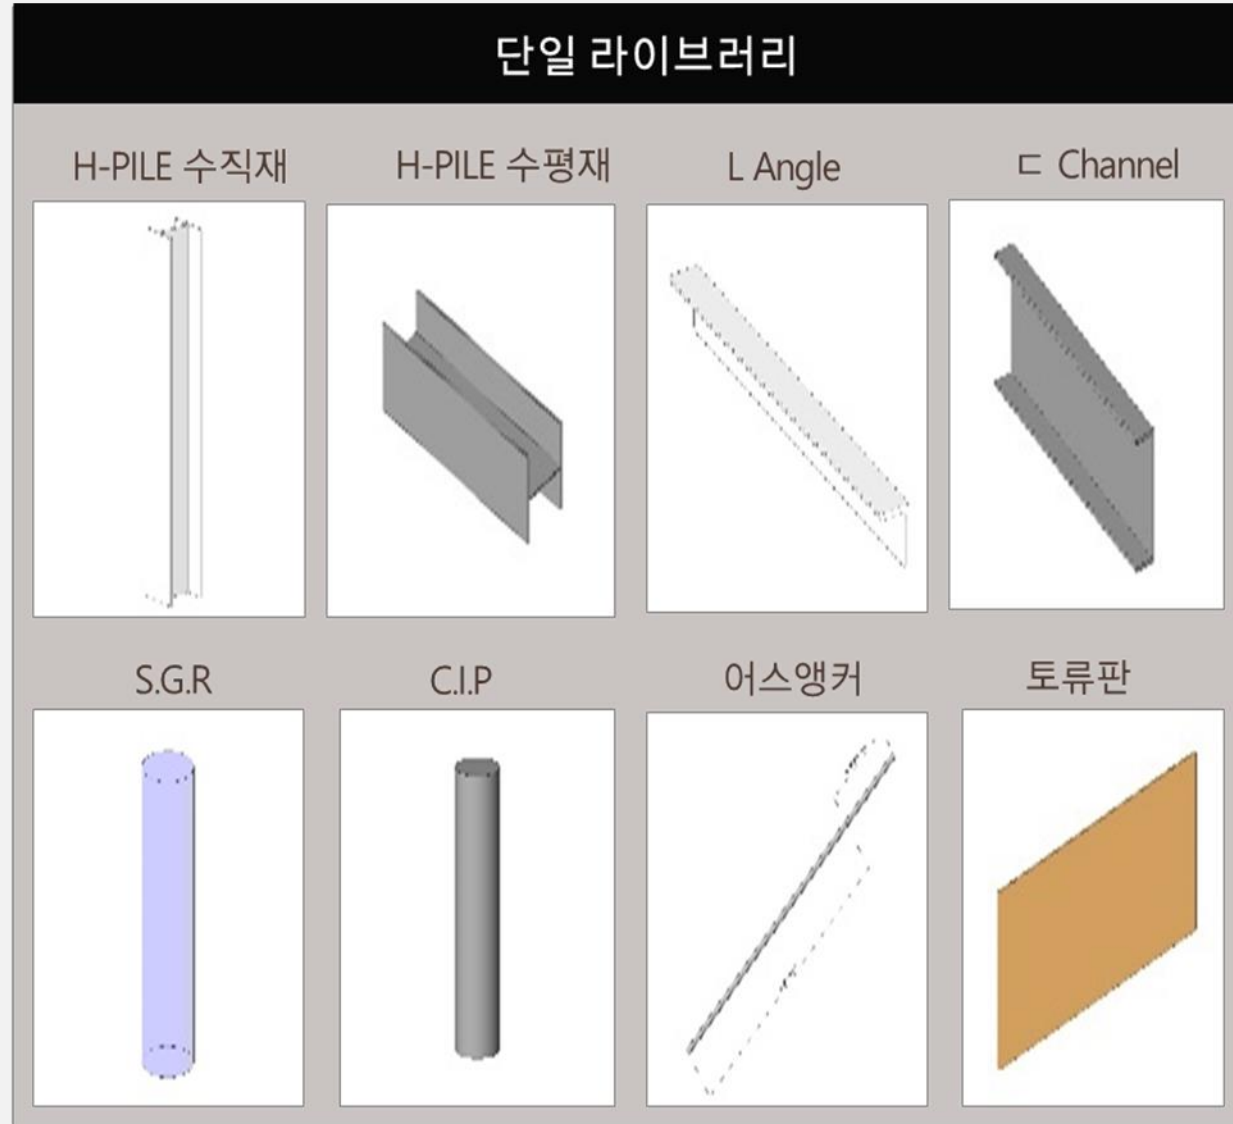
# 1. 토공·흙막이 공사 : 표준 라이브러리

라이브러리 구축 공법별 부재별 조합 후 복합 라이브러리화하여 특정 공법을 구현

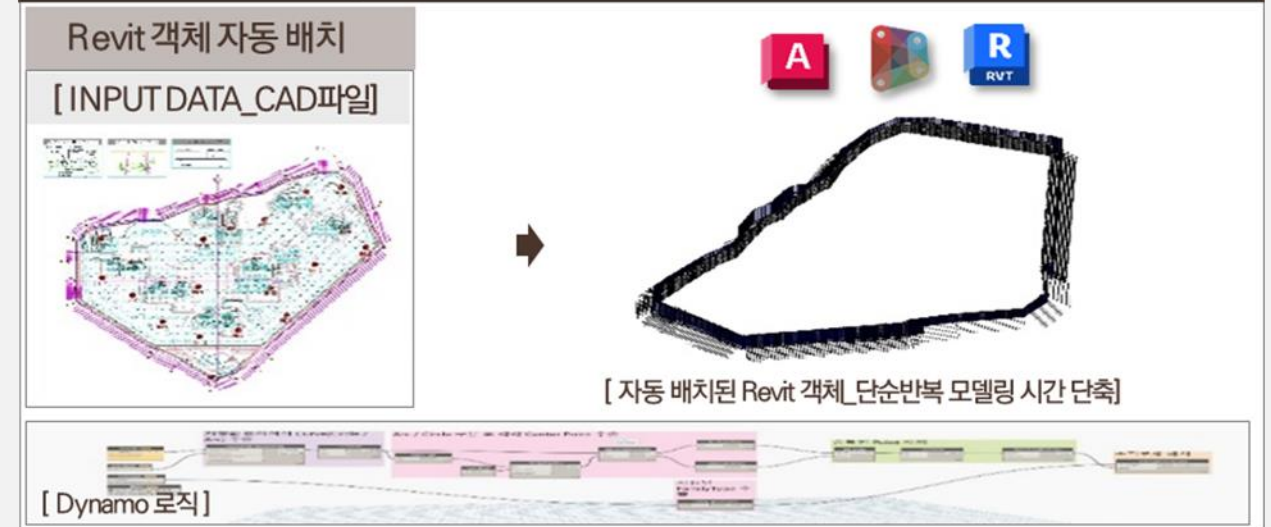
## ② CAD 자동 인식 후 수직·수평재 배치

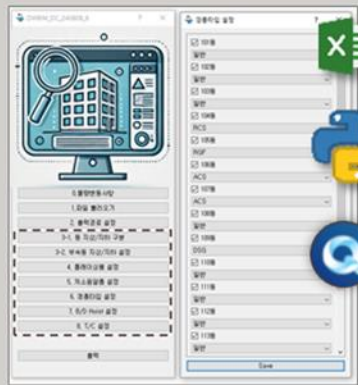
## [데이터 변환기]

### 1. 데이터 변환기 : 간접 관련 내역 추가 및 웹 플랫폼 CBS 코드 근거하여 스키마 최적화

변환 항목	데이터 수	내용	소요시간
데이터 스키마	2000만건	데이터 최적화/ 포맷 변경 외3건	3~5분
간접 산출		비 모델링 객체의 내역간접 산출 (알품,갱품,플레이싱불 등 6건)	
파라미터 활용		견적 기준에 근거하여 추가산출 3건

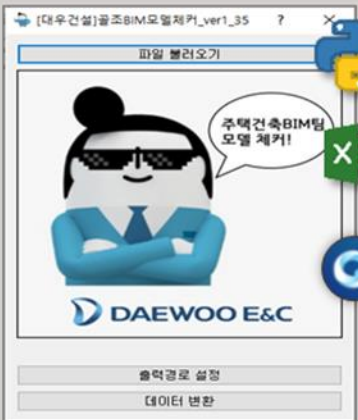
[골조BIM 모델체커]

## II. 골조BIM 모델체커: 2000만 개 데이터 로직 기반 모델 논리/정합성 자동 검토 시스템

검토 항목	데이터수	내용	소요시간
모델 정합성	2000만건	입력 데이터 오류 검토 7건	3~5분
물량 논리성		기준층 물량, 층별 거꾸집등 물량의 논리적 오류 검토 3건	
데이터 입력		시스템 오류 발생 항목 검토 2건

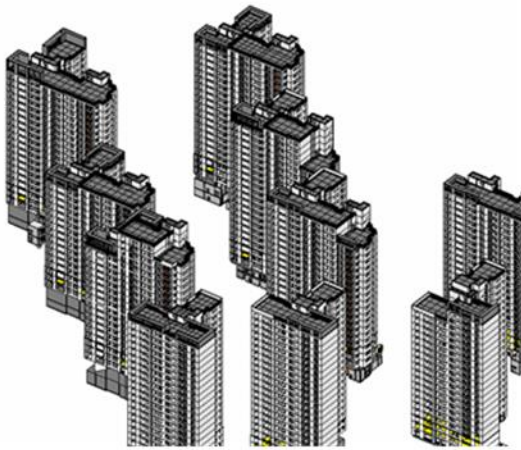
[동 공용부 모델 작성]

ELEV홀	석고보드_9.5T+12.5T	석고보드 자재물량: Y
	수성페인트	경량철골천정틀: 0-1M
	자기질타일 300*300	수성페인트 자재물량: Y
	시멘트몰탈_30T	연손보기: Y
계단실	자기질타일 300*300	타일 자재물량: Y
	계단 핸드레일	바닥타일 붙이기: Y

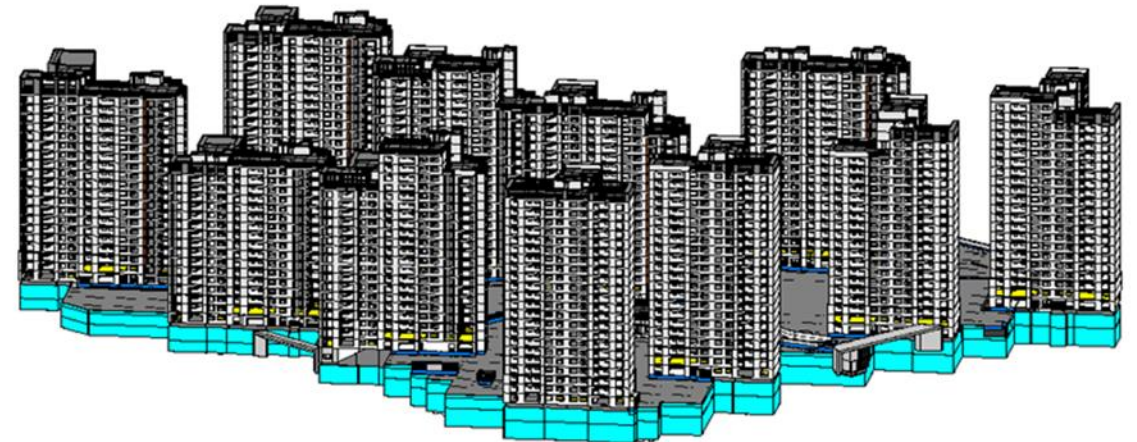
[전체 모델(동/지하주차장/부속동)]

#### 주동/지하주차장/부속동 모델 건물구분 표준코드에 맞는 전체 모델 파일 구성

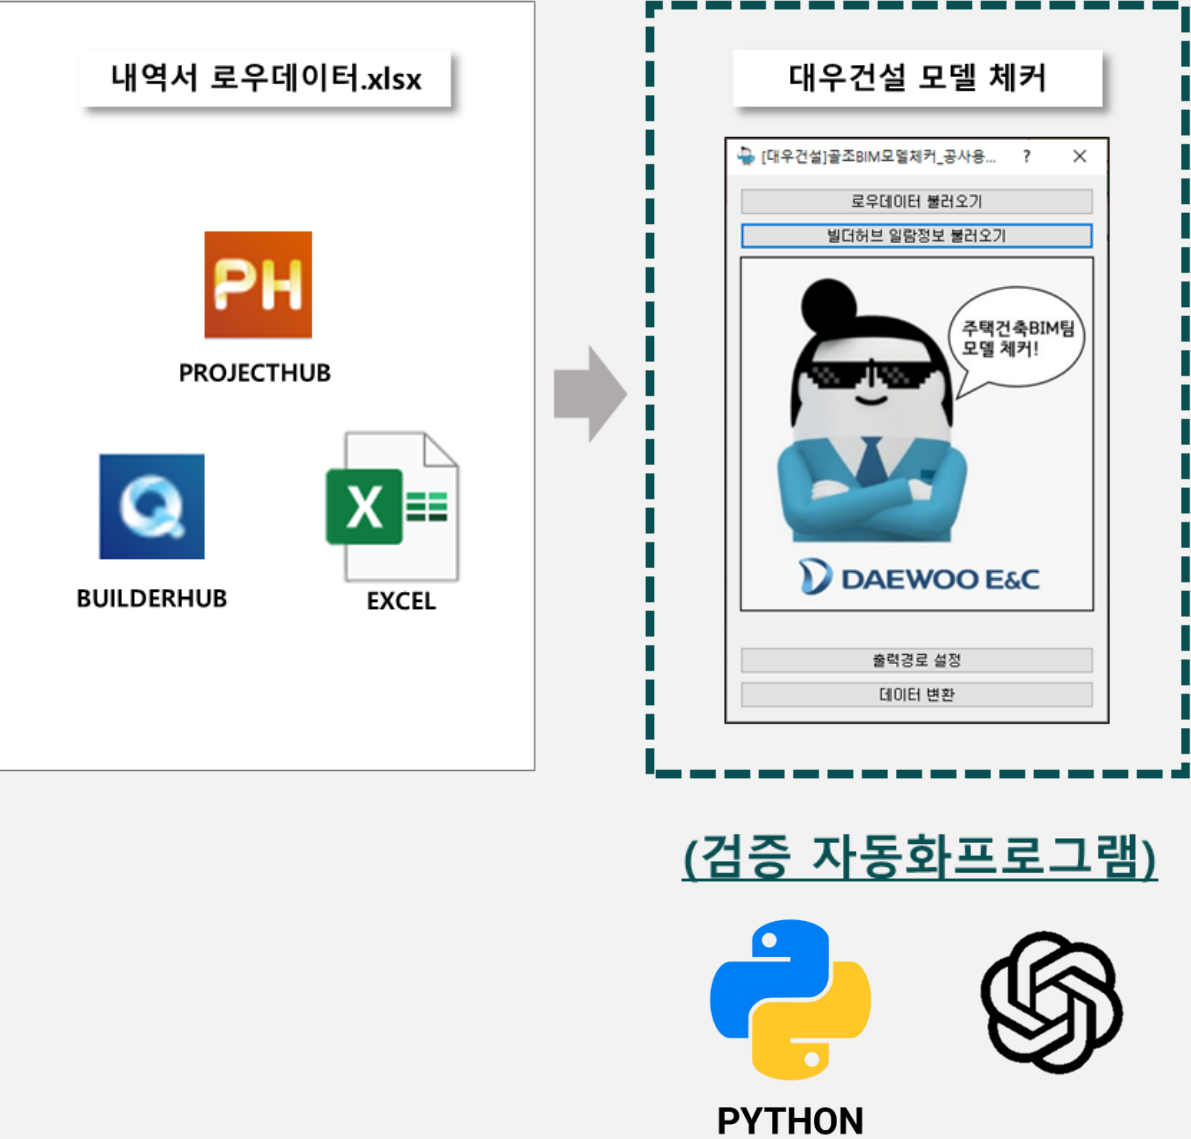
III. 믿고 쓰는 BIM은 없다 : 모델체커

검토 보고서 감지

감지 기준중 물량 검토 | 미표기 부재리스트 검토 | 모델 리비전 검토 | 재질 검토 | OPENING 조건불일치 검토 | 작업발판 검토
